## 平成 29 年度 第 1 回情報交換会(香川県) 実施報告書

### ①6/22 (木) 13 : 30 ~ 新猪ノ鼻トンネル工事見学

②6/22 (木) 15:30～ 瀬戸大橋見学

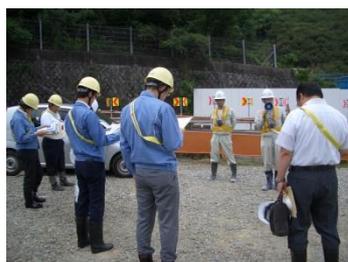
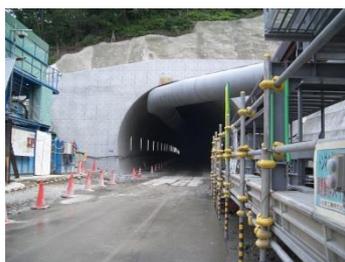
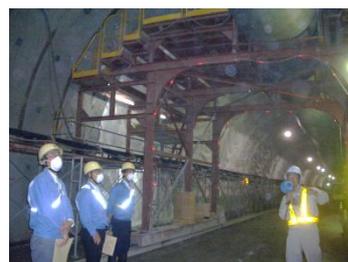
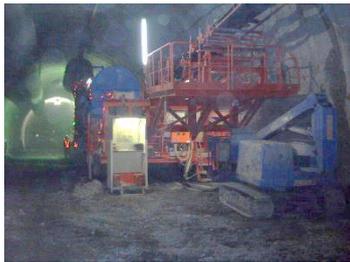
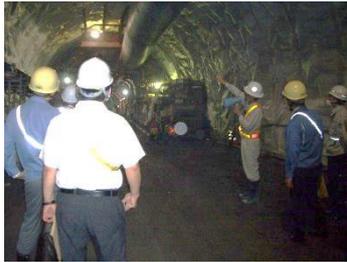
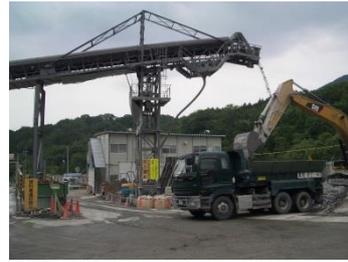
(見学の様子)

徳島県と香川県の県境に位置する猪ノ鼻峠は、見通しの悪い急カーブや坂道が多く交通事故が多発するほか、大雨による通行止めや冬季の積雪など多くの課題を抱えている。このような課題を改善するため、現在猪ノ鼻道路を整備しており、今回香川県側に当たる新猪ノ鼻トンネル工事 (2,900m) を見学した。トンネル工事は掘削作業・支保工作業・コンクリート覆工作業の 3 つの工程から成り立っている。工事概要の説明を受けた後、トンネル内を作業順に見学した。

ドリルジャンボで穴を掘り、掘った穴に爆薬を入れ爆破した後、砕かれた岩をホイローダやベルトコンベアなどで運び出す

トンネルの壁崩れ防止のためアーチ状に加工した H 型鋼を設置、厚さ 10~25cm 程度のコンクリートを掘削したトンネルの壁に吹き付ける。吹き付けたコンクリート面から壁に向かって削孔。削孔した穴にモルタルを注入、ロックボルトを挿入定着させる。

トンネル内の湧水防止のため防水シート張り、半円筒型の鋼製型枠スライドセントルを設置してコンクリートを打設する。

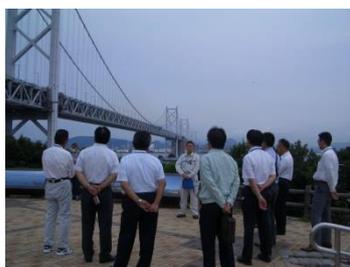
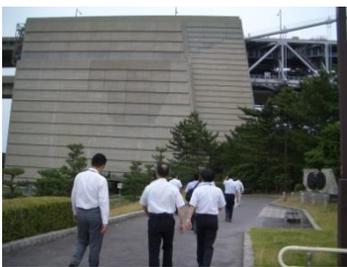
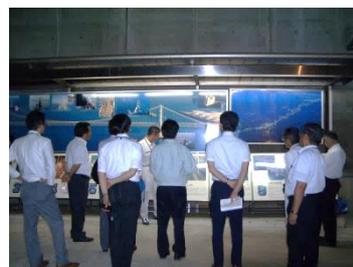
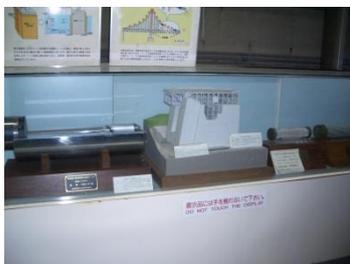
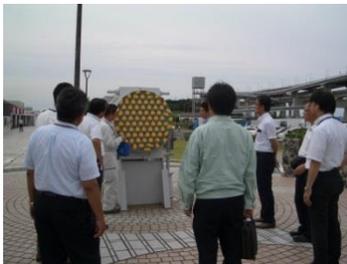
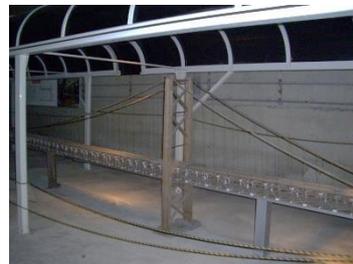
(見学の様子)

瀬戸大橋は、瀬戸内海を跨ぐ本州と四国を結ぶ本州四国連絡橋の1つであり、道路と鉄道の2段構造になっている。吊り橋・斜張橋・トラス橋の3種類の橋が併設しており、6つの橋と4つの高架橋をあわせた総称が瀬戸大橋である。視察見学では、アンカレイジと呼ばれる巨大コンクリートの橋台の中に入り、瀬戸大橋がどのように造られ、維持管理されているのかを学んだ。アンカレイジ内部は空洞になっており、天井には鉄道の線路が通っていた。電車が通過する様子を真下から見ることもできた。主塔やアンカレイジの基礎部分は巨大鋼製型枠（ケーソン）を造船所で製作後、海中に設置する「設置ケーソン工法」が用いられた。橋を支えるケーブルは直径5mmのワイヤからできており、ワイヤを127本束ね、さらに271本束ねることで直径約1mのケーブルが完成する。直径5mmのワイヤは小型自動車3台分を吊り上げる力があるという。改めて瀬戸大橋のスケールの大きさを体感した。200年以上の長期にわたって利用できる橋とするべく、錆の発生や腐食などを防ぐ維持管理が日々行われている。
